# 1. L'ARCHITECTURE ET L'URBANISME DURANT LA PÉRIODE NUMIDE

Maria Carme Belarte et Joan Ramon

## 1.1. Introduction

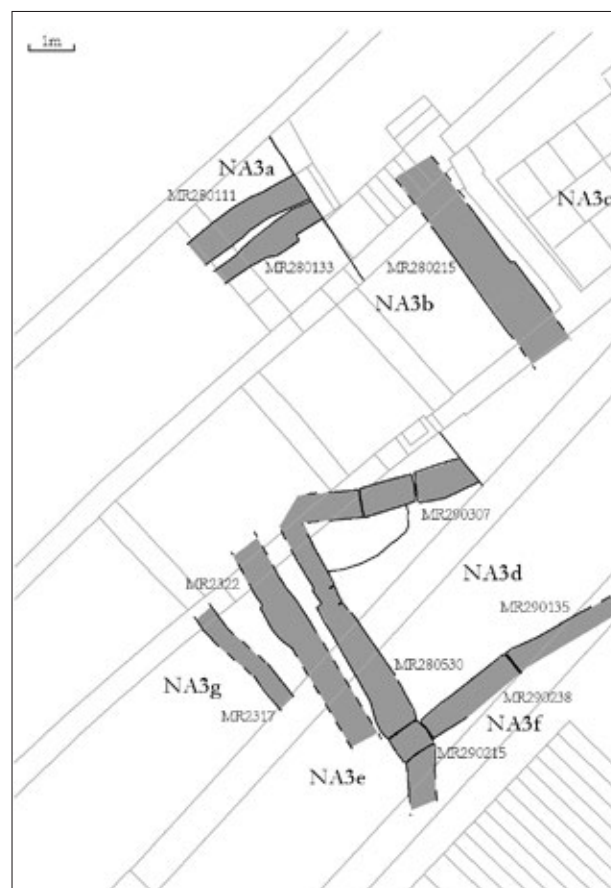
Figure 1.2. Plan schématique des structures de la phase NA3 attestées dans la zone 2, tramées en gris.

Du point de vue de l'organisation de l'espace, la sous-phase NA3 apporte un volume de données plus riche (fig. 1.2). Effectivement, malgré la fragmentation de l'aire de fouille imposée par les superpositions de structures, les restes de constructions s'étendent sur une aire plus vaste. D'un côté, on doit mentionner le

mur MR280215 (qui sépare NA3b de NA3c), et dont le tronçon étudié semble fort rectiligne ; de l'autre, il s'agit d'une des structures numides les plus larges (1 m environ). Malheureusement, la continuité vers le NO de ce mur se cache sous des pavements du Bas Empire, et son rapport avec le double mur MR280111 / 280133 (qui sépare les secteurs NA3a et NA3b), plus mince et d'un trajet légèrement courbé, n'est pas évident. Toutes ces structures, ainsi que le mur MR290307, entourent une aire assez vaste (NA3b) qui ne semble pas être le résultat d'un plan unitaire de construction, mais plutôt d'un développement urbanistique effectué à plusieurs reprises. En tout cas, les dimensions du mur MR280215 invitent à supposer la présence d'un bâtiment important.

Également intéressante est l'aire NA3d, dont il a été possible d'étudier seulement la partie occidentale, le reste appartenant à un espace encore non fouillé, de plan trapézoïdal. Les murs délimitant cet espace ont été construits par tronçons successifs assez larges (MR290307, MR290135, MR290215), dont les traits et mise en œuvre seront décrits ci-après (*cf.* 1.4.1.2). Au sud de cette aire, la continuité de MR290215 garantit l'existence d'un autre espace (NA3f) pour lequel rien n'est possible d'ajouter, de même que pour l'aire qui reste à l'O (NA3e).

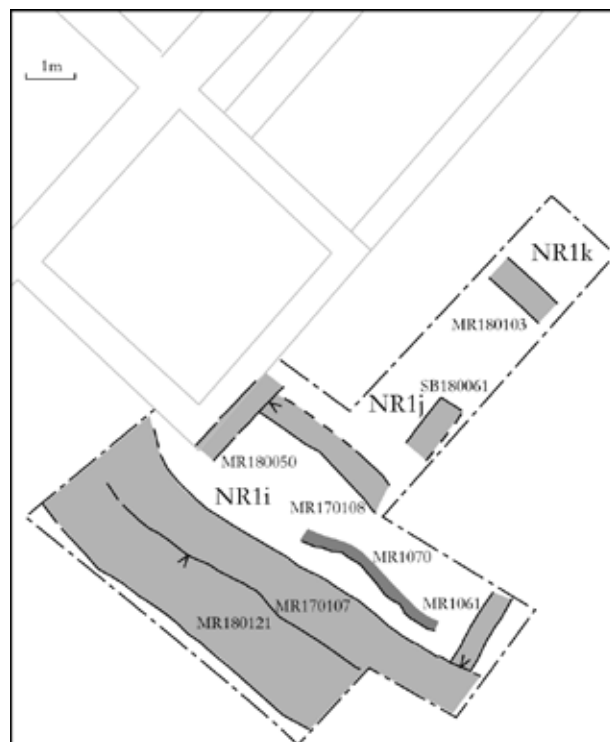
Figure 1.6. Plan schématique des structures de la phase NR1 dans la zone 1, tramées en gris. Le mur MR1070 (tramé en gris foncé) appartient au NA.

Dans la zone 1, les niveaux de la phase NA n'ont pas encore été atteints, sauf dans le cas d'un mur, MR1072, identifié de manière partielle (voir fig. 1.6 et pl. 1.3.-4), et détruit lors de la construction du rempart, au NR1. D'après sa technique de construction, il appartiendrait vraisemblablement au NA3, et montrerait que cette zone était déjà occupée durant cette sous-phase.

modification par rapport aux structures des phases précédentes attestées dans la zone 2 (fig. 1.6). L'existence d'un mur (MR1061) adossé au parement septentrional du rempart, formant angle droit avec lui, laisse à penser à un espace (NR1i) qui, fermé probablement au NE par le mur MR170108 et au NO par MR180050, aurait un plan allongé et des dimensions de 6,18 x 2 m (12,36 m<sup>2</sup>). Ceci fait penser à un urbanisme où plusieurs pièces seraient accolées au rempart. Les niveaux de sol identifiés correspondant à cet espace n'ont pas livré d'informations nous permettant d'en identifier la fonction, mais celle-ci pourrait être en rapport avec le système défensif.

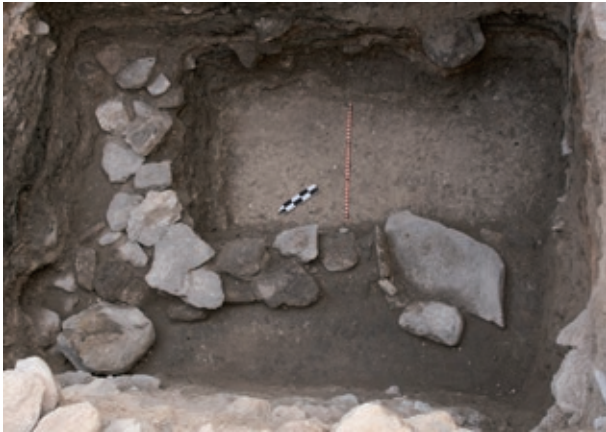
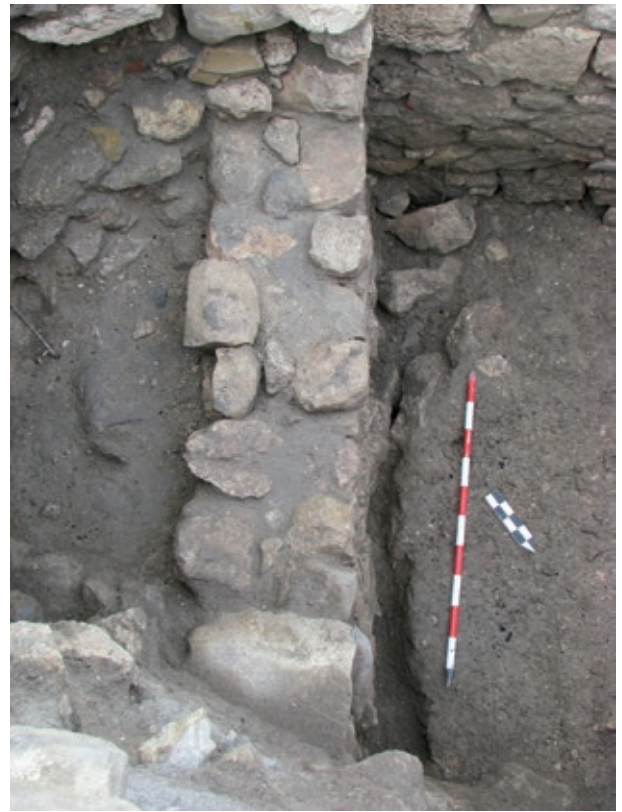
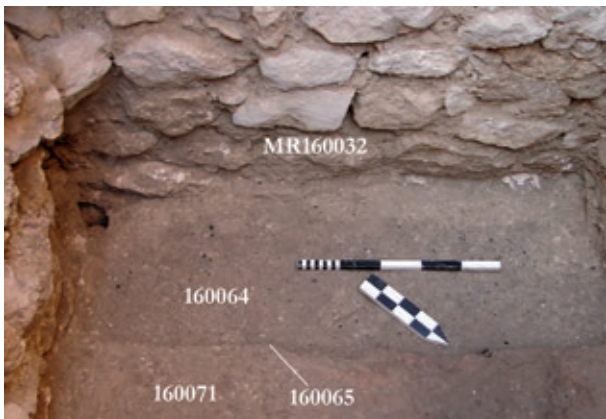
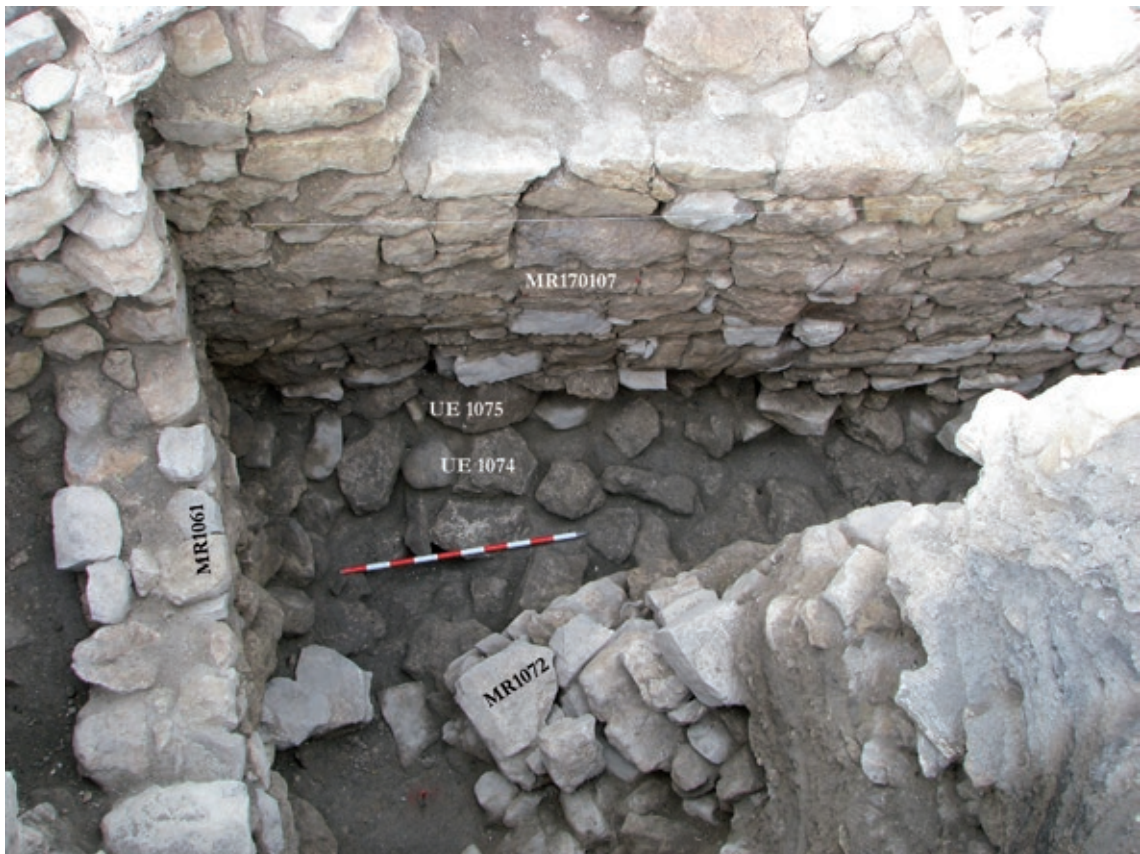
Planche 1.1. 1) Murs en "T" de la fin de la sous-phase NA1 ; 2) Tranchée de fondation du mur MR160032 (NR 1) ; 3) Tranchée de fondation du mur MR1061 (NR 1) ; 4) Vue du système de fondation du mur de rempart MR170107 du NR 2.

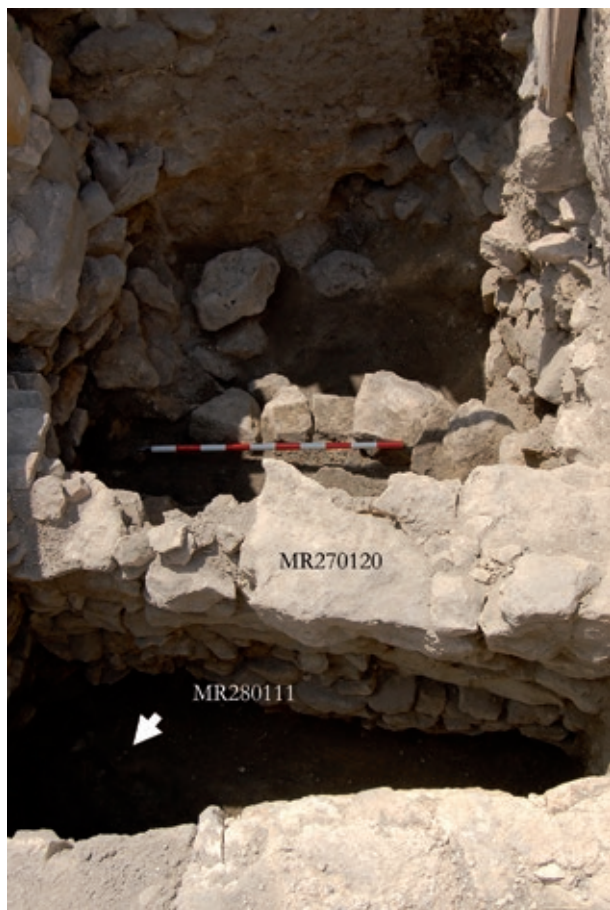
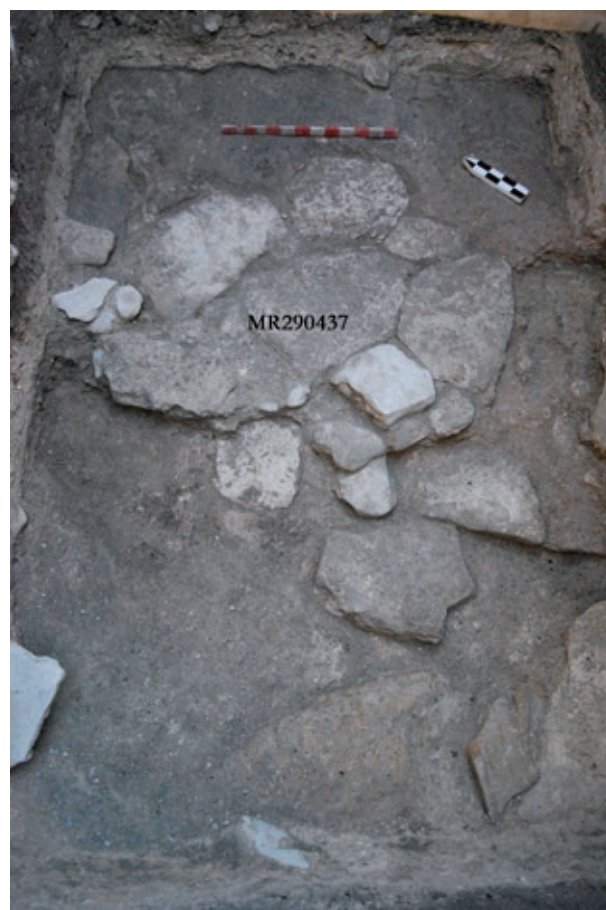
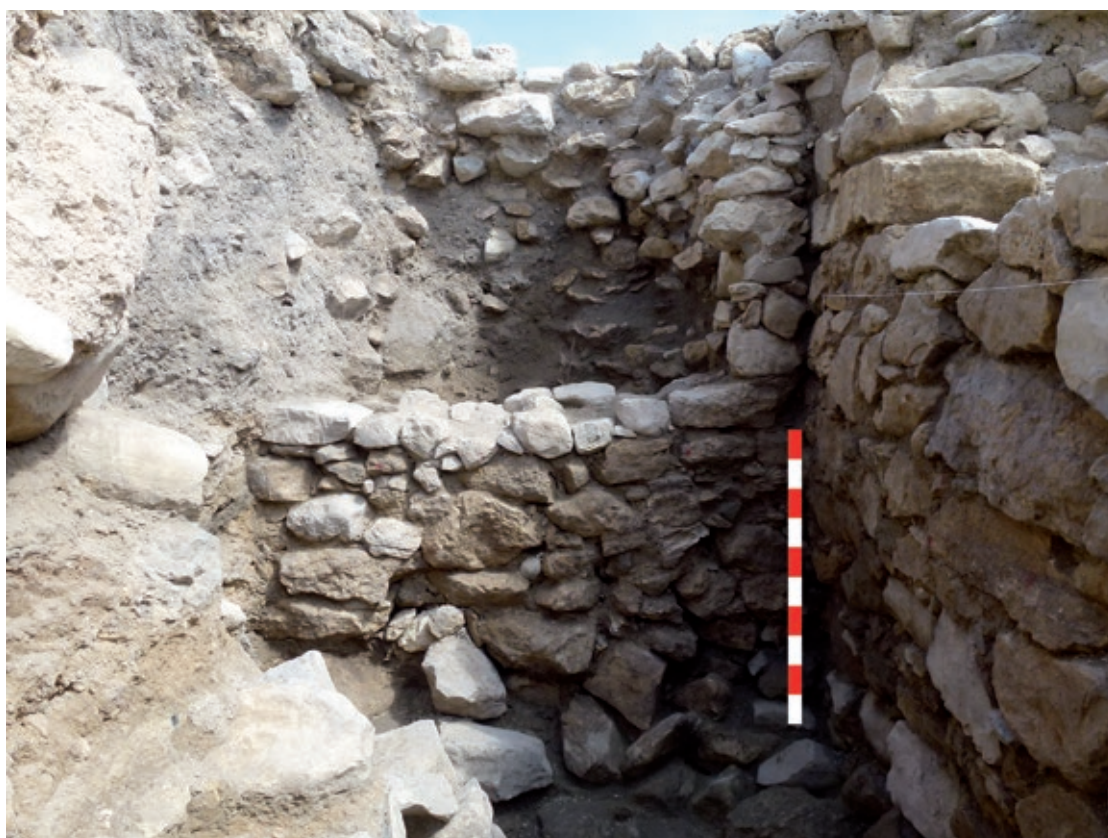
Planche 1.2. 1) Vue du mur MR270120, du NM, bâti sur MR280111, du NA 3 ; 2) MR290437 bâti directement sur le niveau géologique ; 3) Détail du parement O du mur MR1061, dont la hauteur conservée est de 2 m environ.

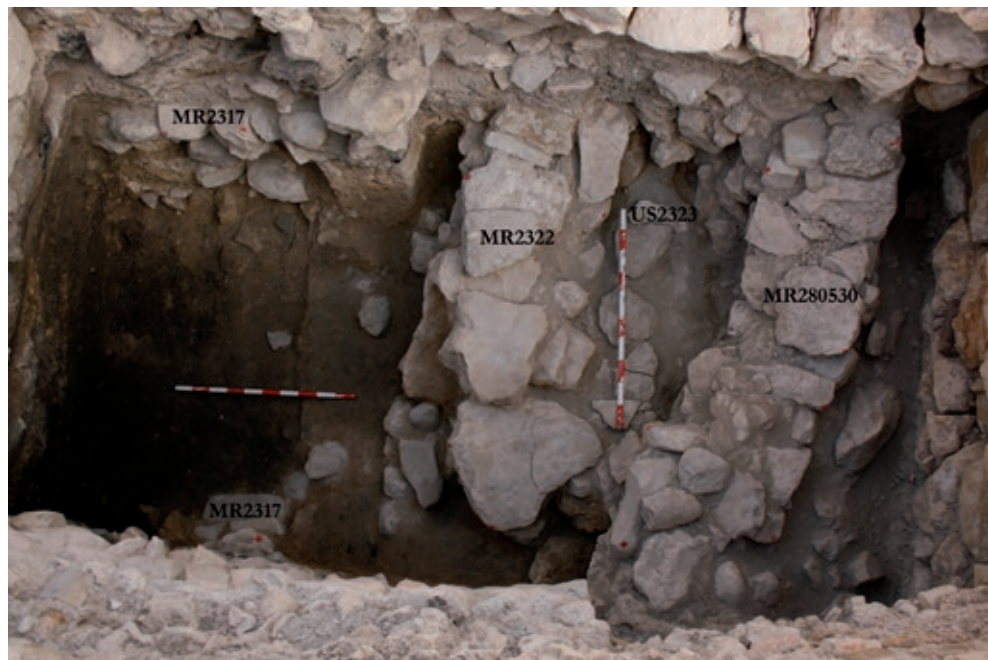
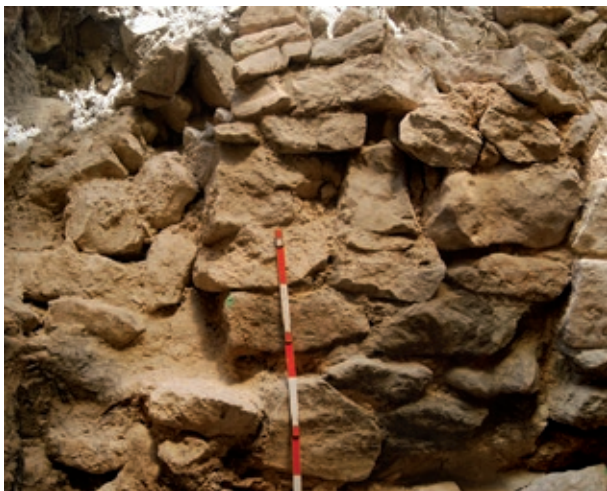
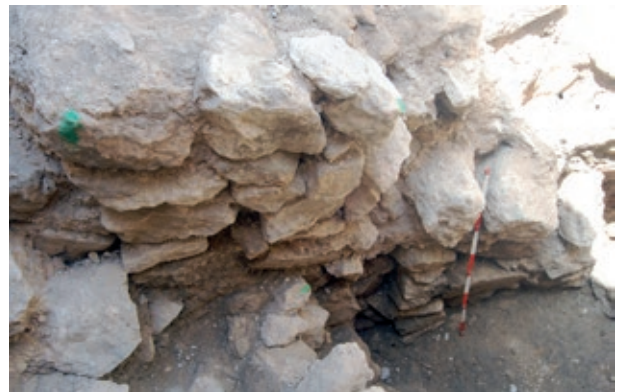
Planche 1.3. 1) Vue du parement O du mur MR280215, dont la hauteur conservée est supérieure à 1 m ; 2) Vue des murs MR280530 et MR2322, formant une structure double ; 3) Détail de la technique de construction du mur MR290307, à base de pans accolés ; 4) Détail de la technique de construction du mur MR290215, à base de pans accolés.

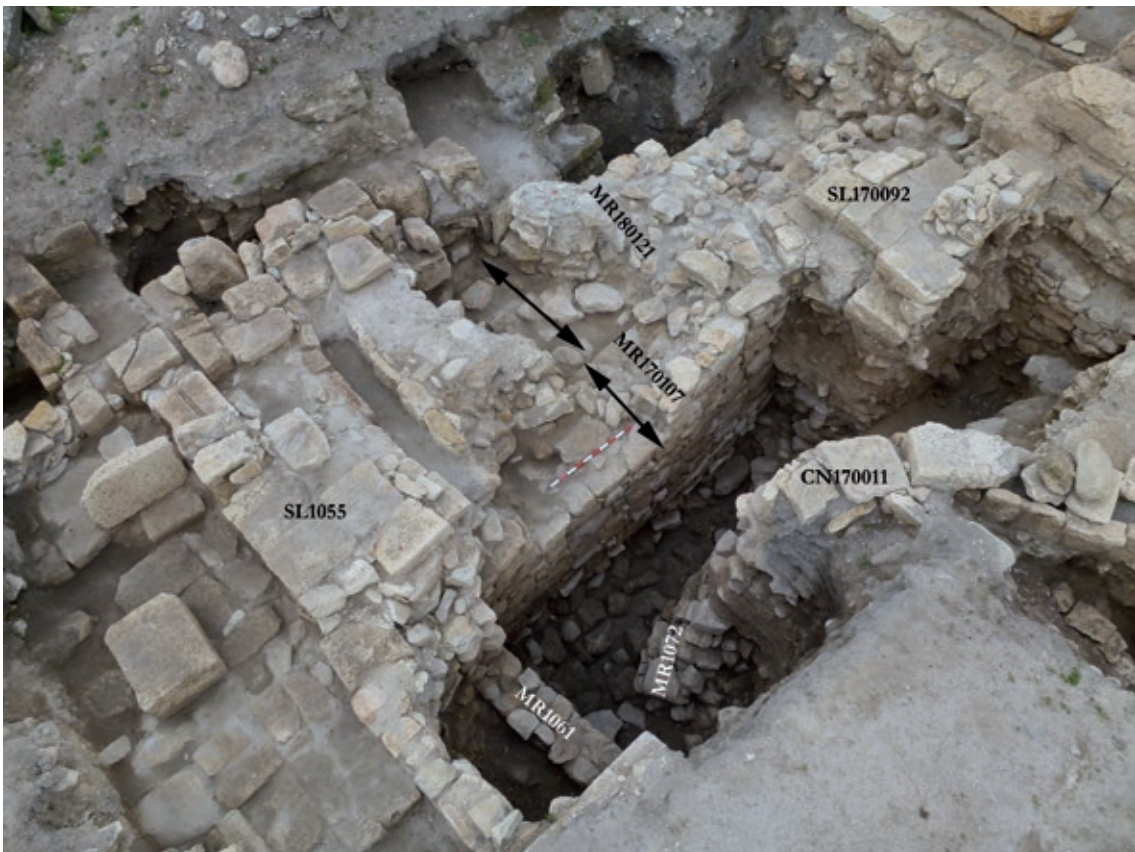
Figure 1.4. 1) Vue zénithale, prise du S, des murs MR170107 et MR180121, qui forment le rempart numide, avec des structures antiques superposées ; 2) Vue zénithale, prise du N, des murs MR170107 et MR180121.

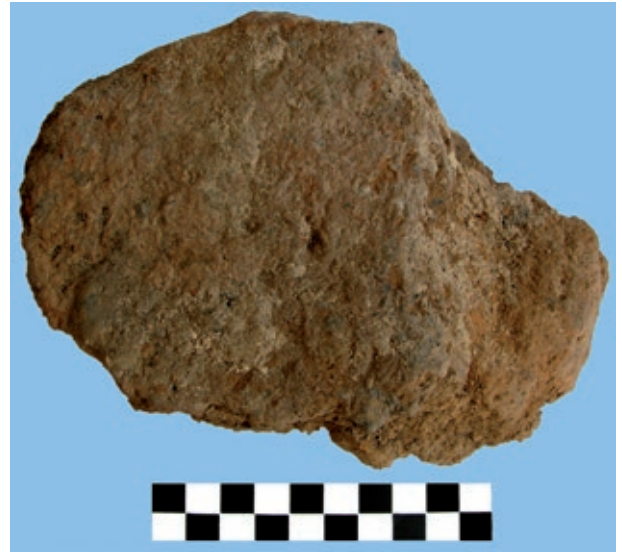
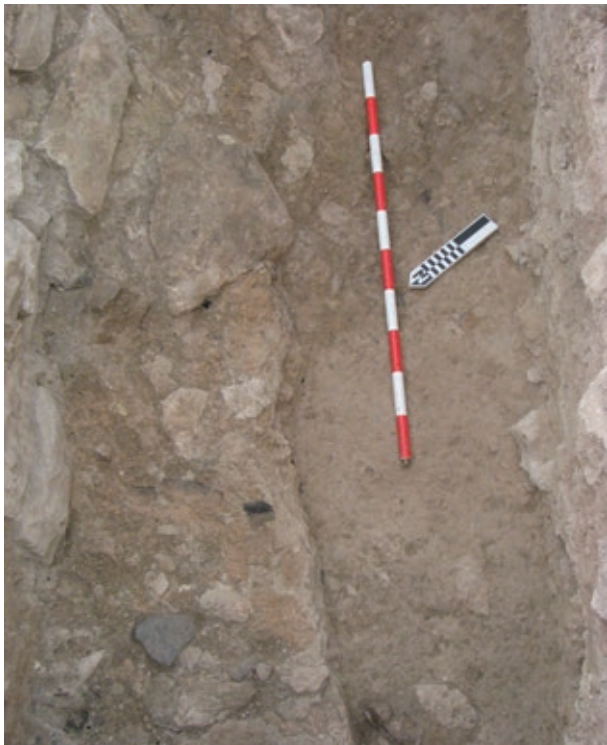
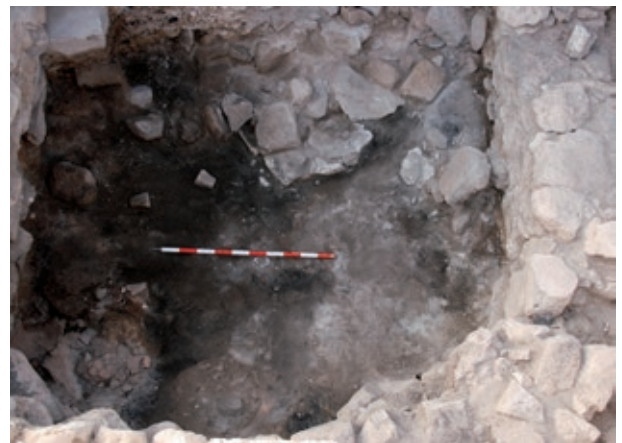
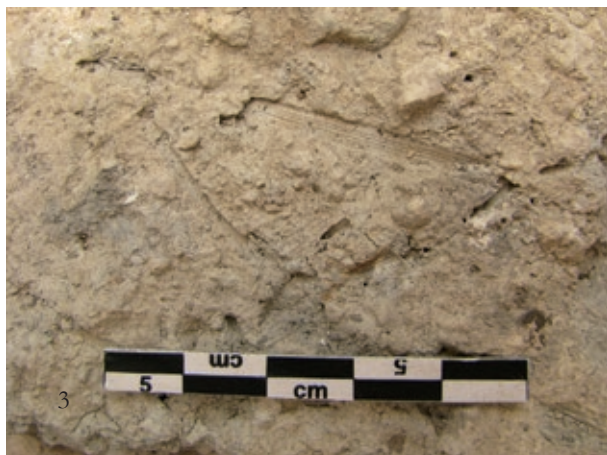
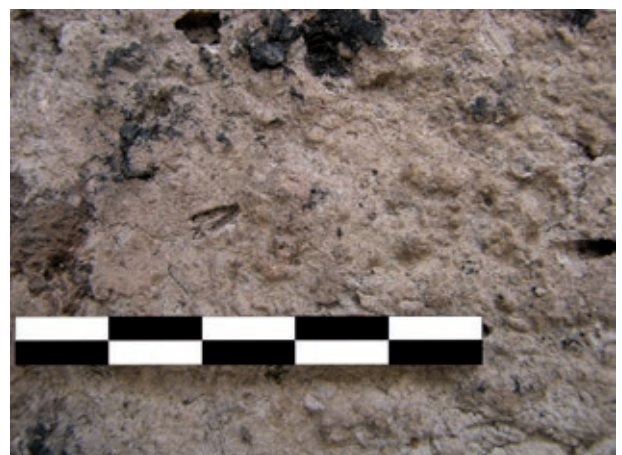
Planche 1.5. 1) Vue de l'élévation en terre du mur MR160032 ; 2) Vue zénithale du mur MR170108 du NR 1, dont l'élévation est formée par de la terre compactée et de fragments de briques crues ; 3) Détail du dégraisant végétal dans une brique de l'US 2406 (phase NM) ; 4) Fragment de brique récupéré dans l'US 290134, du NA 3 ; 5) Vue de l'effondrement de murs en briques de l'US 2406 ; 6) Détail du dégraisant végétal, contenant des graines, dans une brique de l'US 2406.

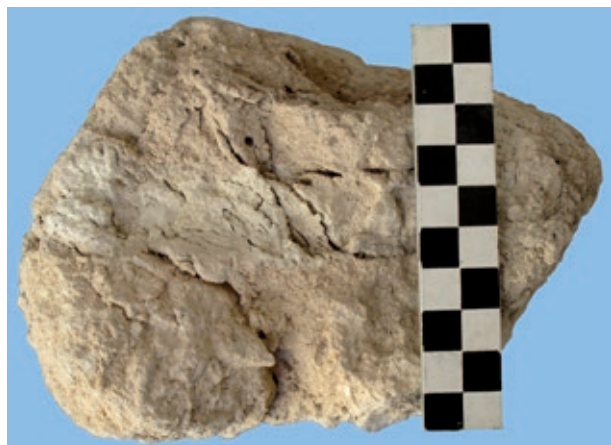
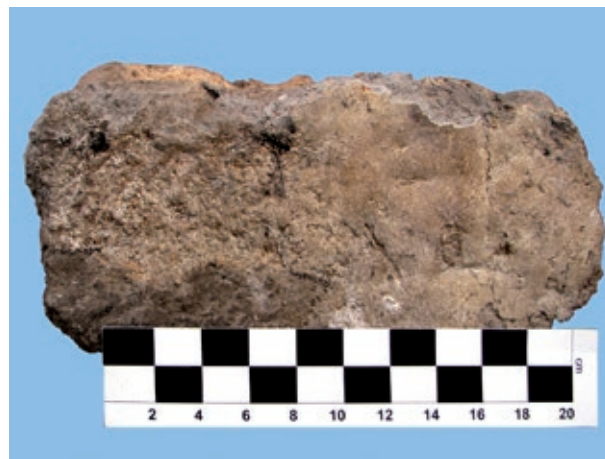
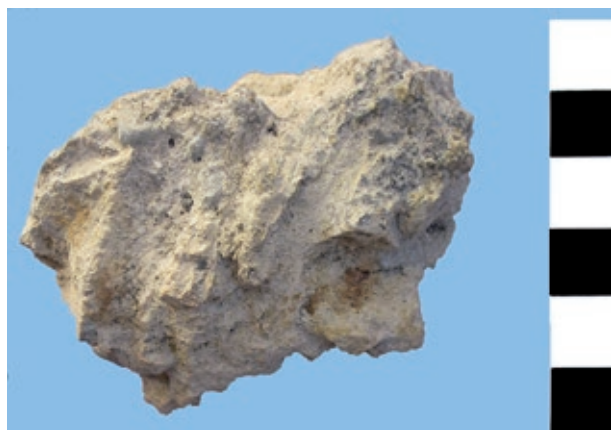
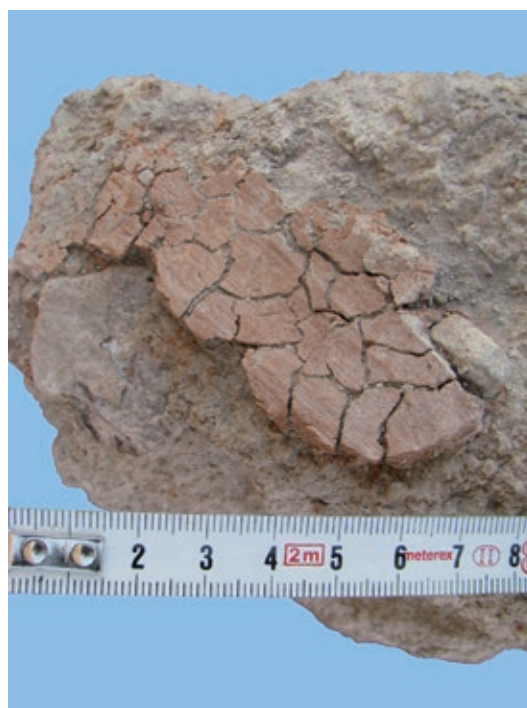
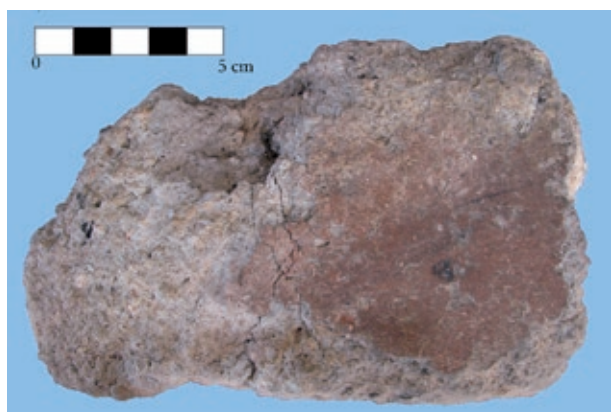
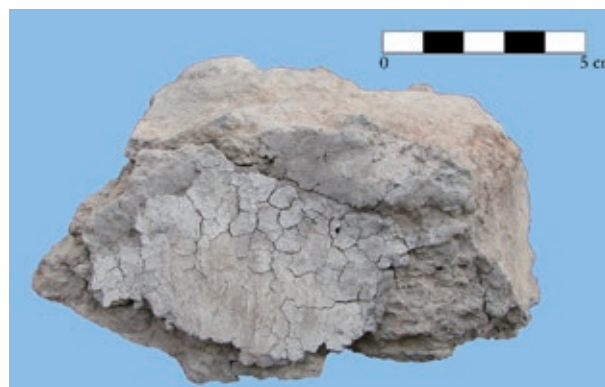
Planche 1.6. 1) Deux fragments de briques repérés dans l'US 280206, conservant le liant en terre qui les unit ; 2) Fragment de torchis, avec les empreintes de branchage, provenant de l'US 280520 ; 3) Détail d'enduit peint en rouge sur un fragment de brique de l'US 2426 ; 4) Enduit de terre grise sur une brique de l'US 2406 ; 5) Détail d'une couche d'enduit rouge sur une brique de l'US 2406 ; 6) Détail de l'enduit badigeonné de chaux sur une pierre récupérée dans l'US 2406.

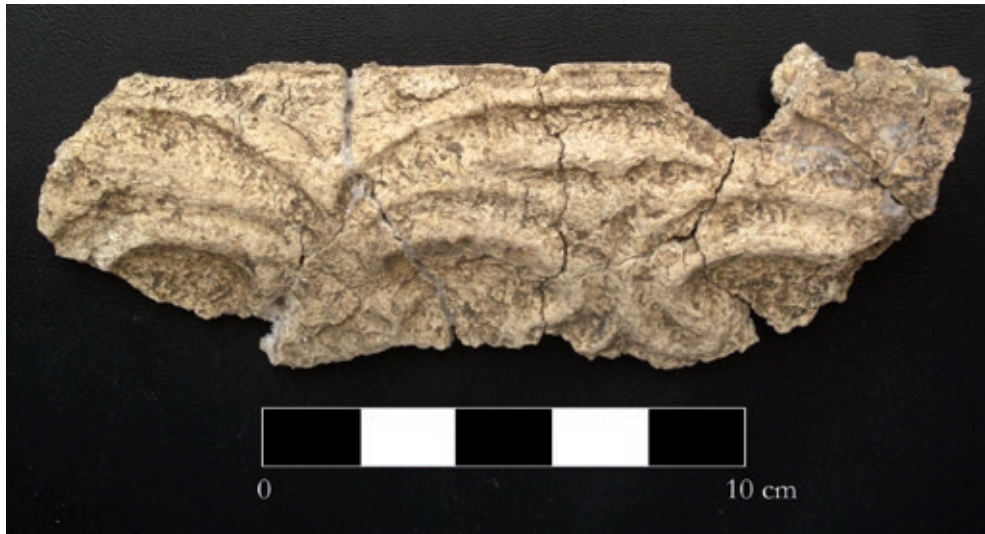
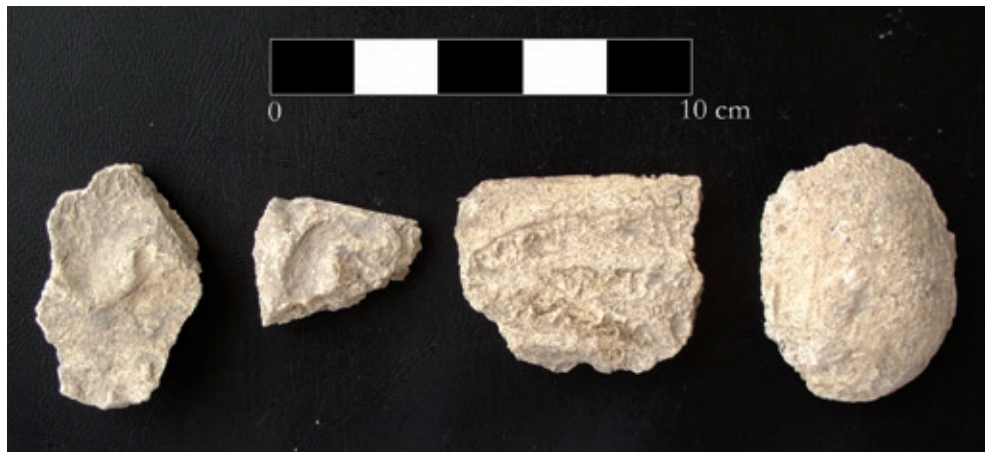
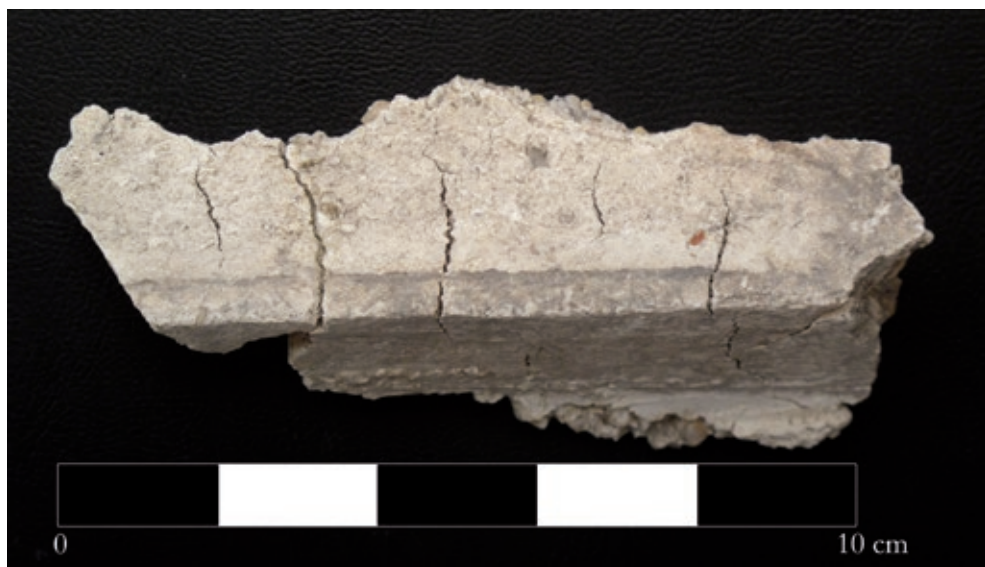
Planche 1.7. 1) à 3) Fragments d'éléments de décor architectonique moulurés, faits de chaux ou stuc, provenant de couches d'époque augustéenne de la zone 2.

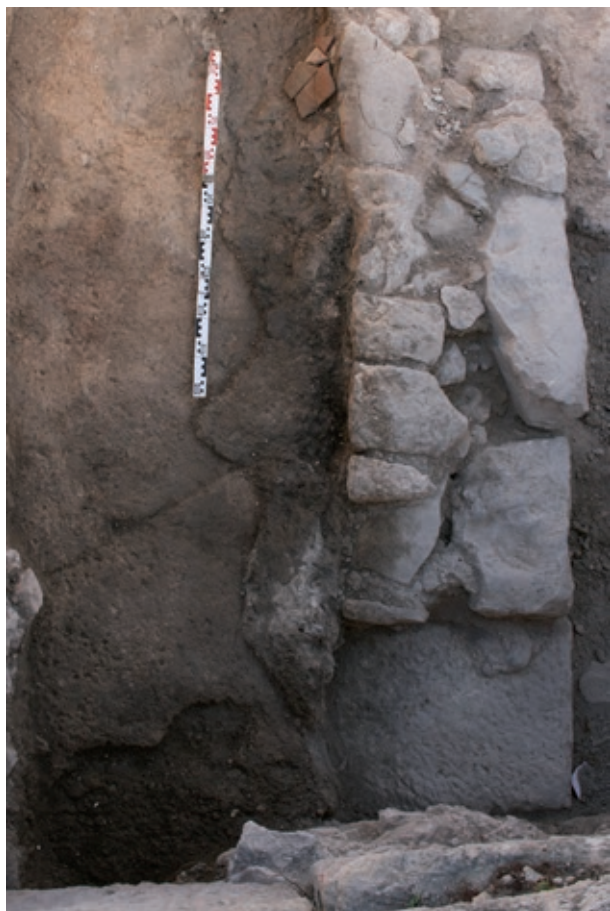
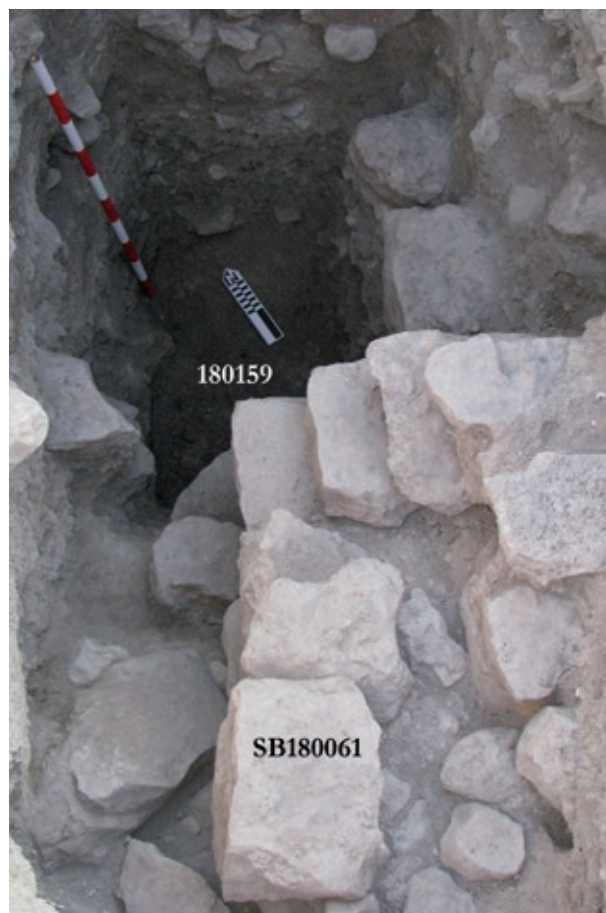
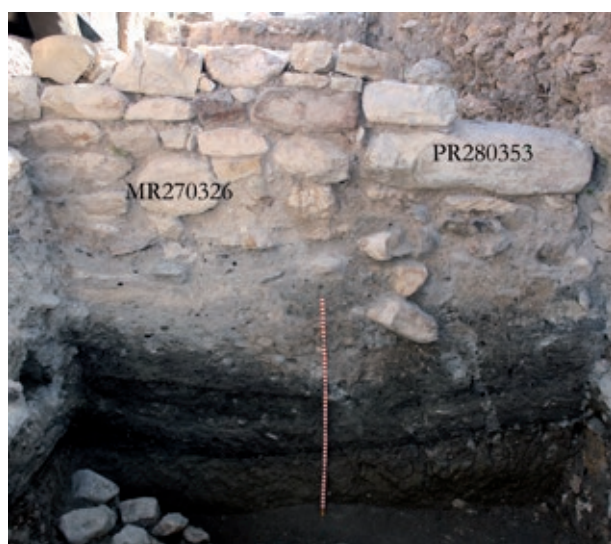
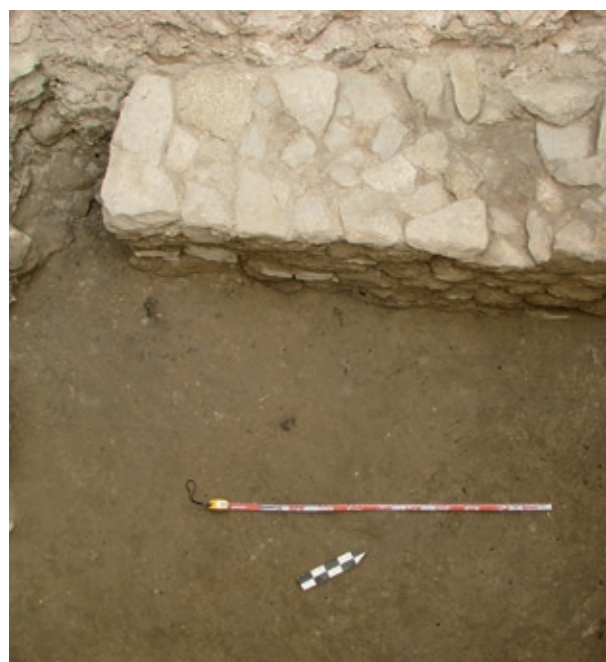
Planche 1.8. 1) Vue de l'ouverture de la porte PR280353 (sous-phase NR 1) ; 2) Vue du seuil en pierre de la porte PR280353 ; 3) Vue de la possible porte à l'extrémité de la structure SB180161, dans l'espace NR1j ; 4) Sommet et parement oriental du mur MR190209 (sous-phase NR 2), avec une possible porte à l'extrémité méridionale.

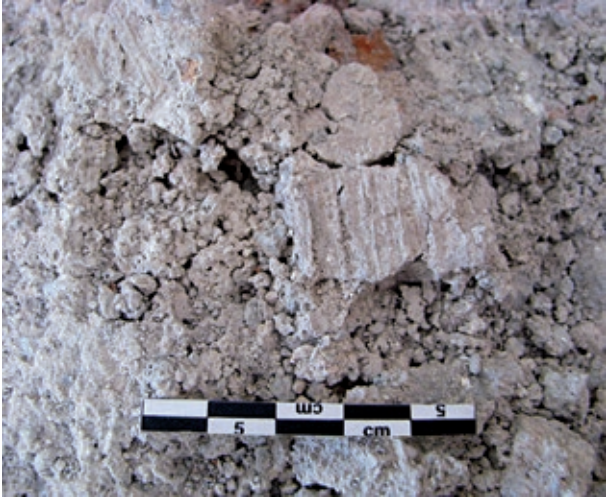
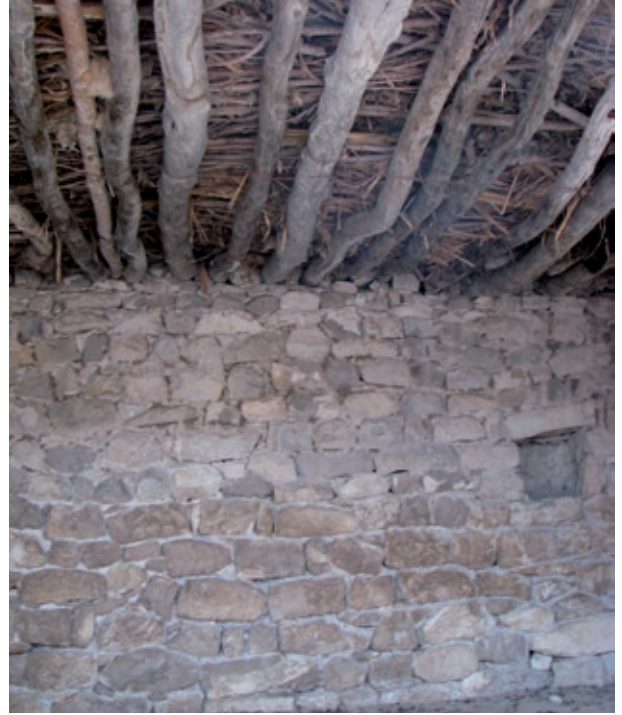
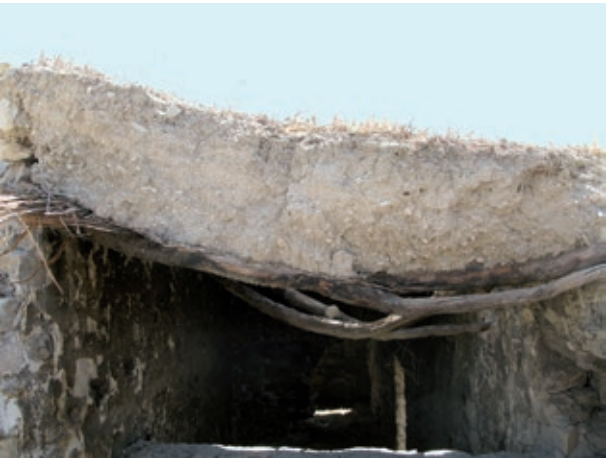
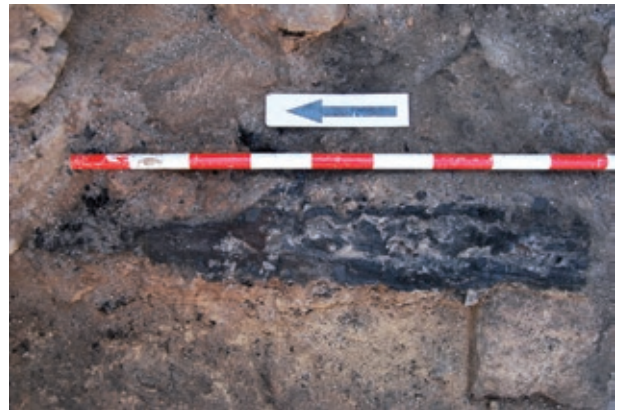
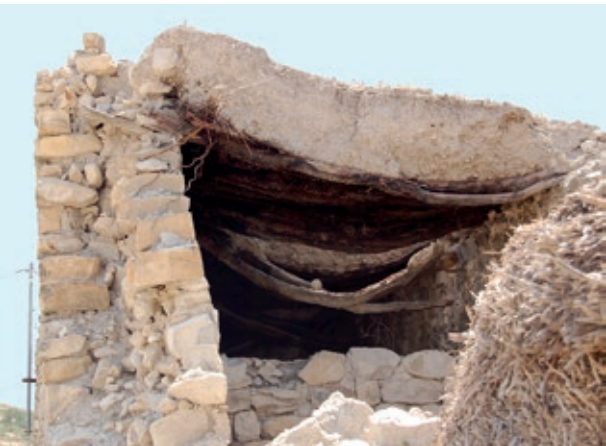
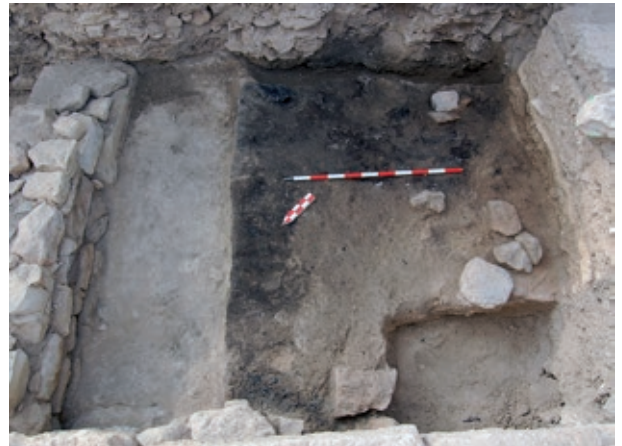
Planche 1.9. 1) Des empreintes de végétaux sur la face inférieure d'un possible fragment de toiture de l'US 2406 ; 2) Toiture bâtie en terre dans une construction abandonnée à Ellès (El Kef, Tunisie) ; 3) Toiture en terre sur charpente en bois dans une construction abandonnée à Ellès ; 4) Détail de la charpente en bois soutenant la toiture d'une construction à Soudat (El Kef) ; 5) Détail d'une poutre carbonisée prise dans la couche US 2417 ; 6) Bois brûlé dans la couche d'incendie US 280323 / 270360, peut-être provenant de la charpente.

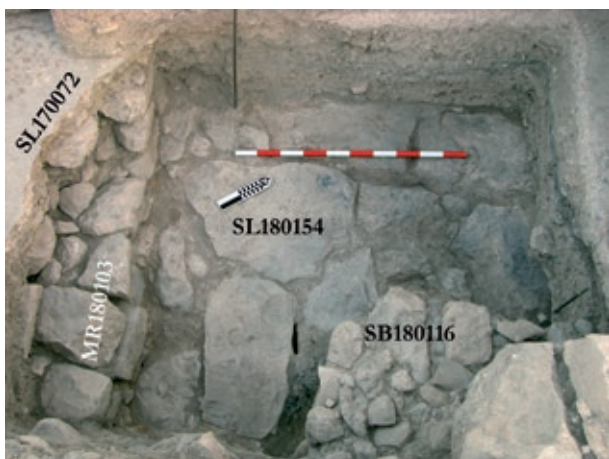
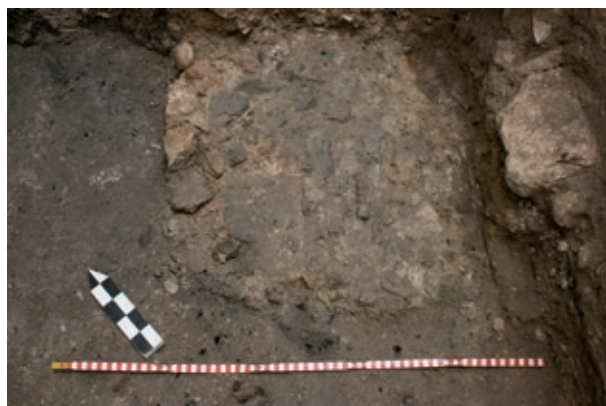
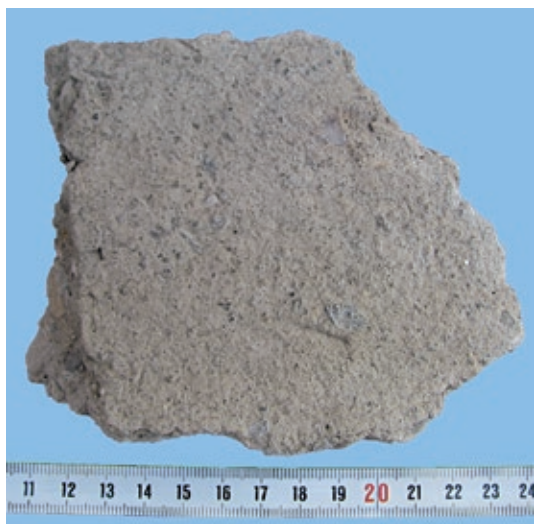
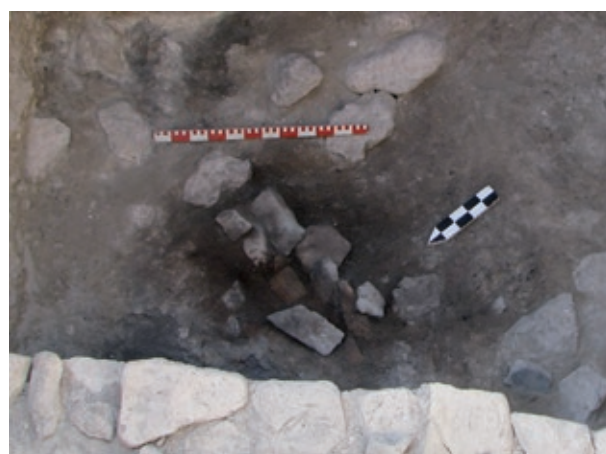
Planche 1.10. 1) Vue zénithale du cercle incisé dans le sol SL2307/2418, dans la pièce NMF ; 2) Vue zénithale du sol dallé SL180154 (espace NR1j) ; 3) Détail d'un fragment de sol ou d'enduit fait de mortier de chaux avec des inclusions de petits graviers (US 2406 -NM) ; 4) Foyer à plat FY160049, dans la pièce NR2a ; 5) Foyer FY290411, du NA 2, dont la sole est fragmentée en plaquettes brûlées ; 6) Vue de la possible préparation du foyer FY190217 de la pièce NR2a, fait à base de pierres et tessons.

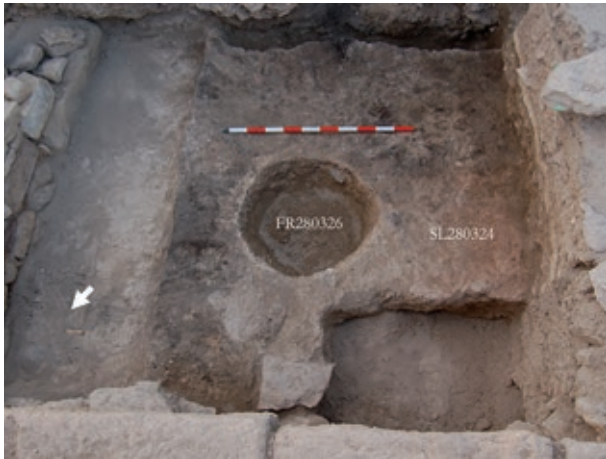
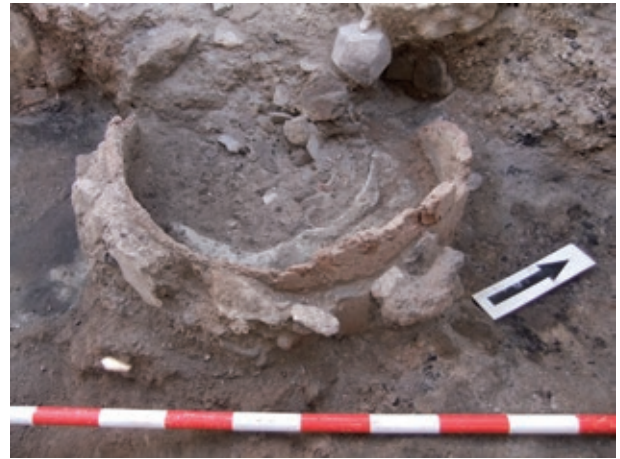
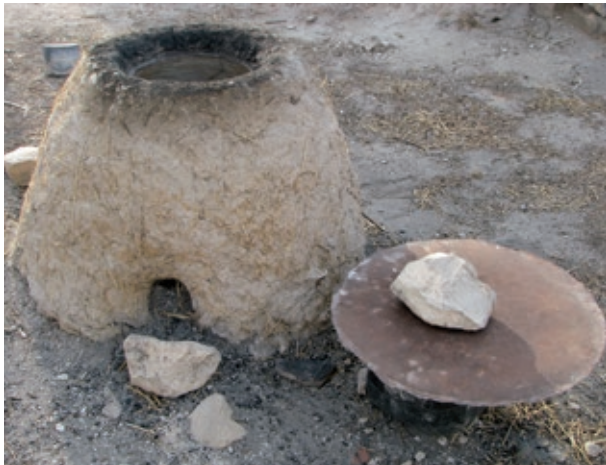
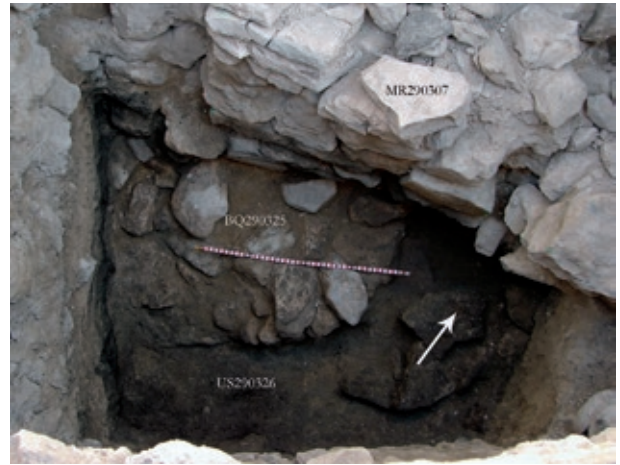
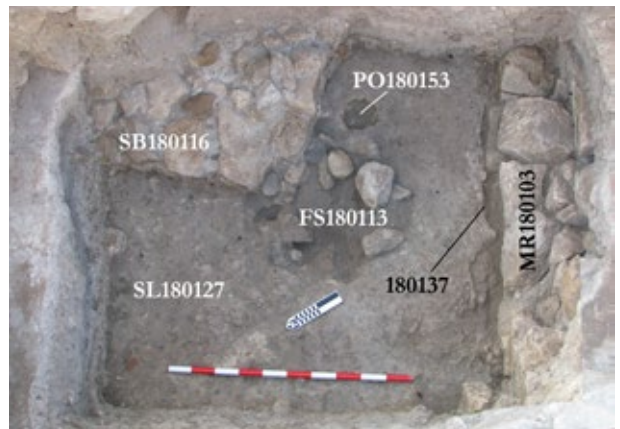
Planche 1.11. 1) Vue du four en fosse FR280326, dans l'espace NR1g ; 2) Vue d'une tabouna en fonctionnement actuellement à Souidat (El Kef) ; 3) Détail de la tabouna TB270223 (espace NR1d, en cours de fouille ; 4) Vue de la tabouna TB2407 (pièce NR1h) ; 5) Vue zénithale de la banquette BQ290235, dans la pièce NR3d ; 6) Vue zénithale de la banquette SB180116, dans l'espace NR1h.

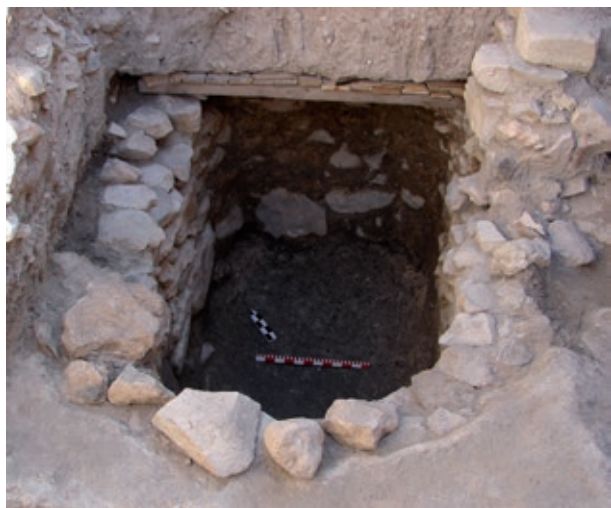
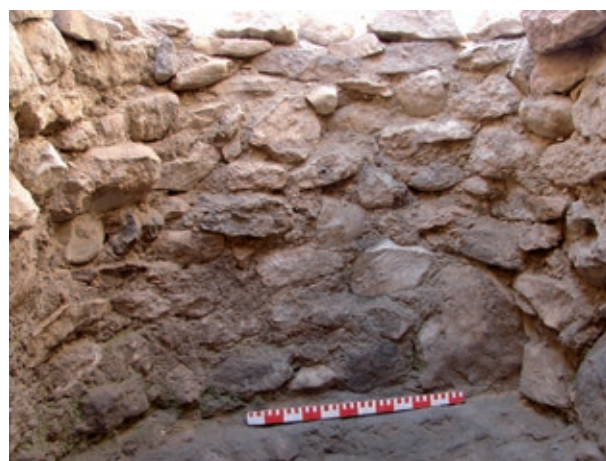
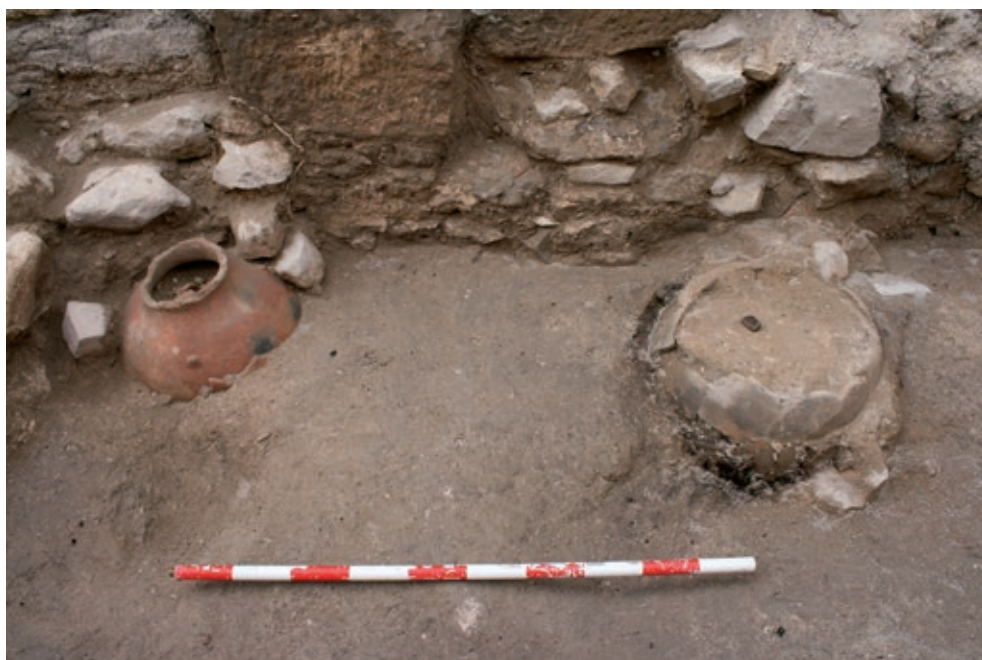
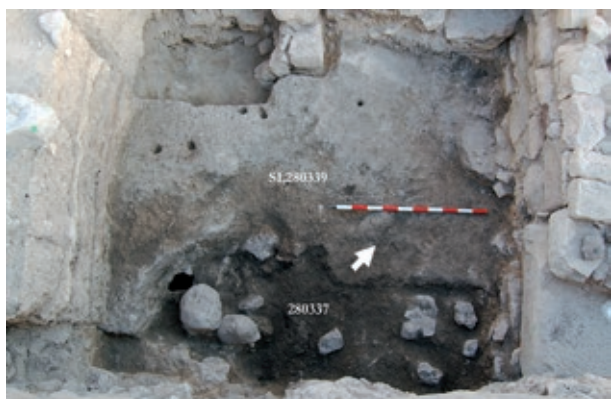
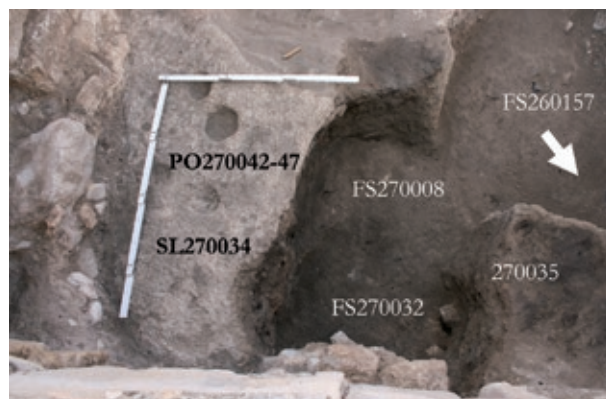
Planche 1.12. 1) Vue de la citerne CT290111, du NM; 2) Détail du mur de revêtement de la citerne CT290211 ; 3) Vue des vases VP2069 et VP2086 dans la pièce NR1f ; 4) Trous de poteau dans le sol SL280339 de l'espace NMg ; 5) Trous de poteau dans le sol SL270411 du secteur NMc.

Dans le secteur NMe, on a pu identifier une citerne de type punique (CT290111) (pl. 1.12.-1). Elle est bâtie par le moyen d'un creusement à plan en double abside, de 1,90 m sur 1,75 m sur une profondeur de 1,18 m dans la sédimentation des occupations préalables, et revêtu d'un mur de 0,30 à 0,35 m de largeur, conservé sur 7 à 8 assises, qui crée un espace de 1 m de large (pl. 1.12.-2). Le fond a été couvert par un épais pavement de 0,15 m, fait en argile jaunâtre. Les pierres de la partie supérieure du mur qui délimite la citerne présentent des traces nettes de combustion, peut-être à cause de l'incendie des poteaux en bois qui auraient supporté la couverture de cette structure.
